## 思源樓廁所整修改善成果

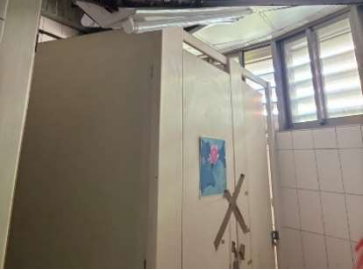
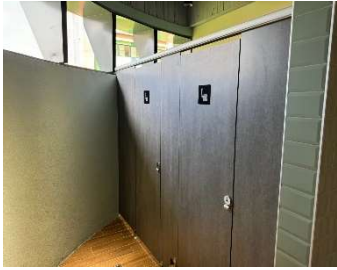
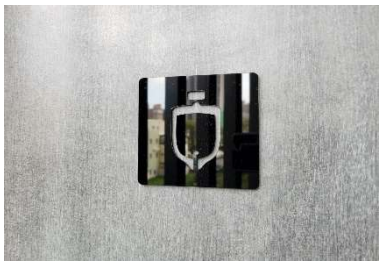
說明：2-5F 廁間無標誌牌	說明：2-5F 廁間新設壓克力標誌牌	說明：2-5F 廁間壓克力標誌牌安裝完成
